Rapport

Accident survenu le **9 août 2007**
au large de l'île de Moorea (Polynésie française)
à l'avion **DHC6-300**
immatriculé **F-OIQI**
exploité par **Air Moorea**

BEA

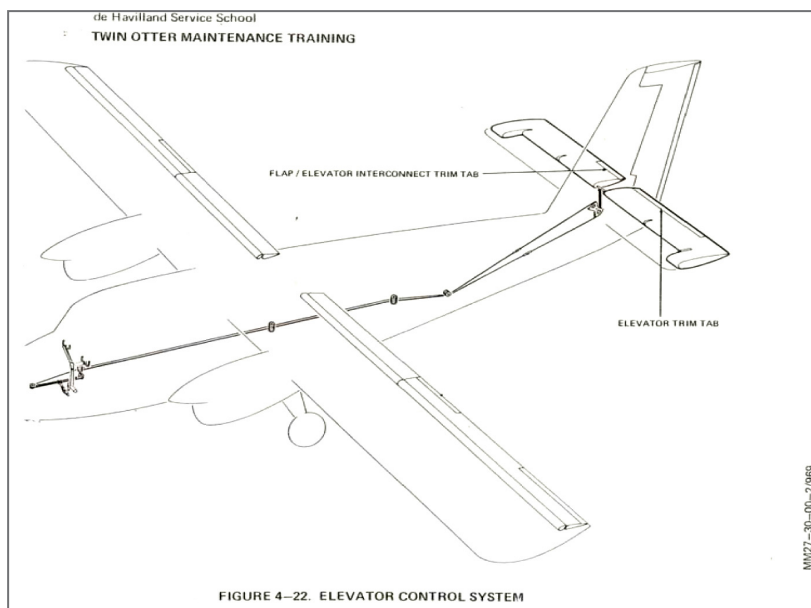
Remarque : chaque câble, à cabrer et à piquer, de la commande de profondeur se compose d'une partie avant et d'une partie arrière assemblées par un tendeur situé entre les stations 421 et 436. Ces deux câbles forment une boucle fermée. La rupture d'un câble entraîne l'impossibilité de commander directement la gouverne de profondeur.

Le jour de l'accident, les câbles de profondeur totalisaient 1 181 heures et 6 370 cycles avion.

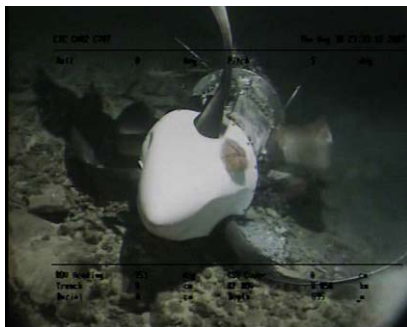
Moteur droit

En conclusion, les deux moteurs étaient en rotation lors de l'accident, montraient une symétrie de fonctionnement et délivraient une certaine puissance. Les endommagements constatés sont la conséquence de l'accident ou de la corrosion due au séjour dans l'eau de mer.

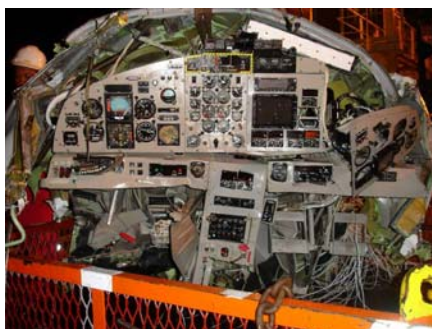
Tableau de bord
une fois remonté

- HSI et RMI : cap 120°
- Variomètres gauche et droit : - 3 000 ft/min
- Jaugeur gauche : 210 lb
- Jaugeur droit : 190 lb
- Boost pump Aft et Fwd : ON
- Anémomètre droit : 100 kt
- Sélecteur réservoirs : Aft et Fwd
- Bouton poussoir Autofeather : enfoncé

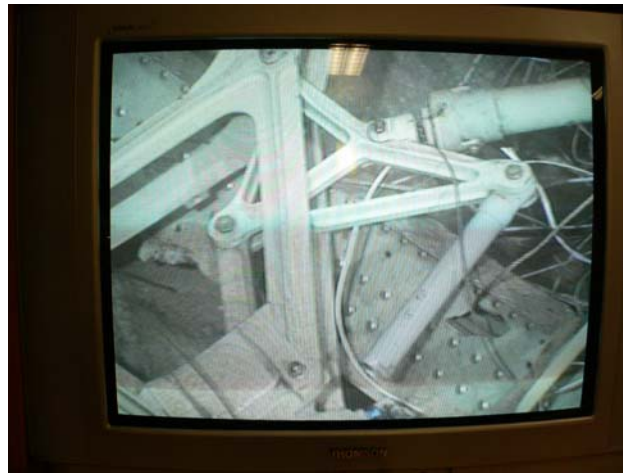
Le vérin de volets a été remonté le 2 septembre, il était en position volets rentrés.

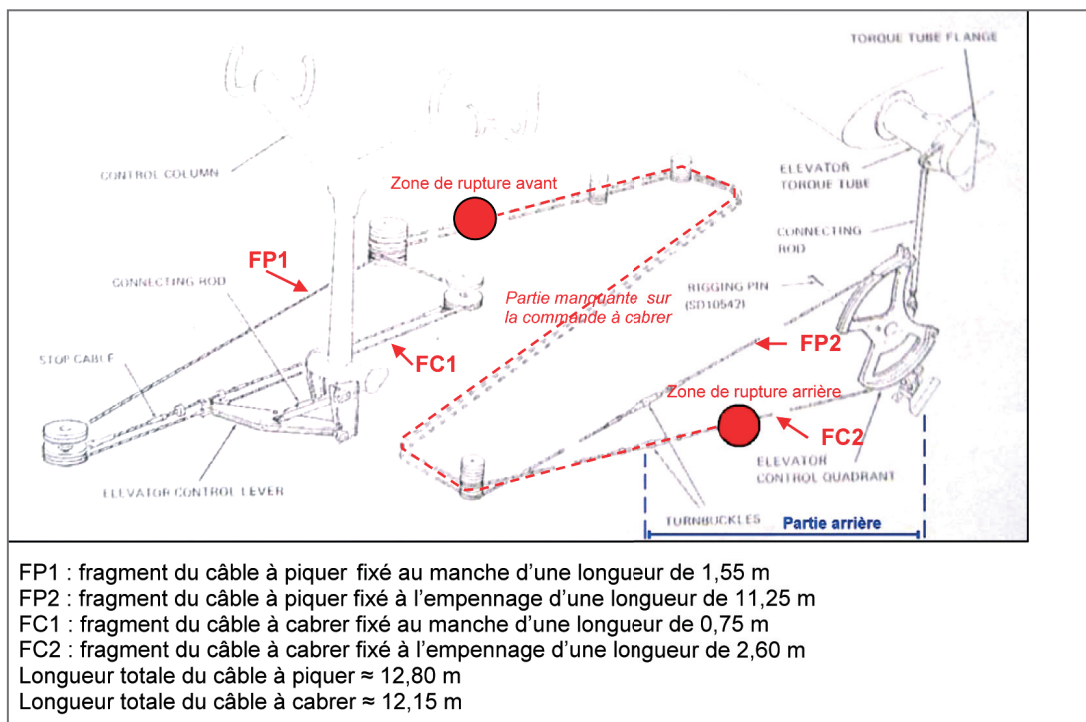
Les deux câbles de commande de profondeur et les deux câbles de commande de direction se sont rompus dans une zone située à l'avant de l'avion. Le câble de commande à cabrer présente une deuxième rupture située en partie arrière de l'avion, dont l'apparence est différente de celle des autres ruptures, et il manque un morceau de ce câble d'une longueur de 8,8 mètres. L'intégralité du câble à piquer a été retrouvée.

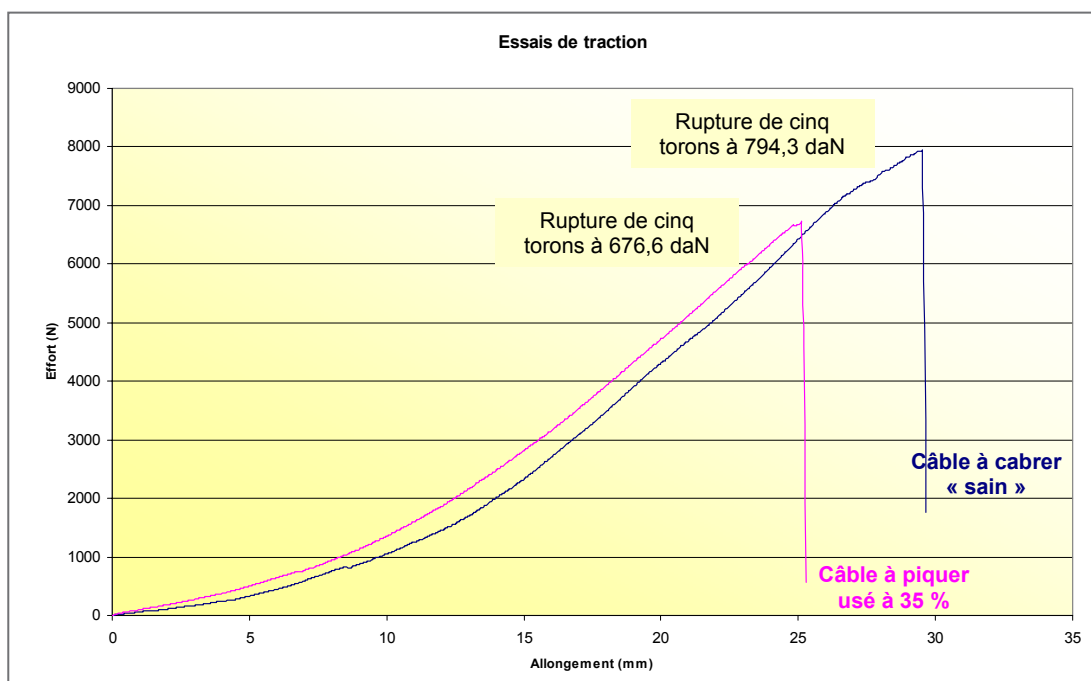
Le deuxième essai a été réalisé sur le câble de commande à piquer arrière. Les efforts ont été centrés sur la zone située au droit du guide-câble dont le taux d'usure a été estimé à 35 %.

Sont présentées ci-après les courbes de traction de ces essais ainsi que la photo du câble de commande à piquer après essai.

Remarque : pour des raisons de sécurité, l'essai s'arrêtait lorsque la chute de charge détectée par la machine est supérieure à 80 %. Dans les deux cas, il restait deux torons extérieurs non rompus après essai.

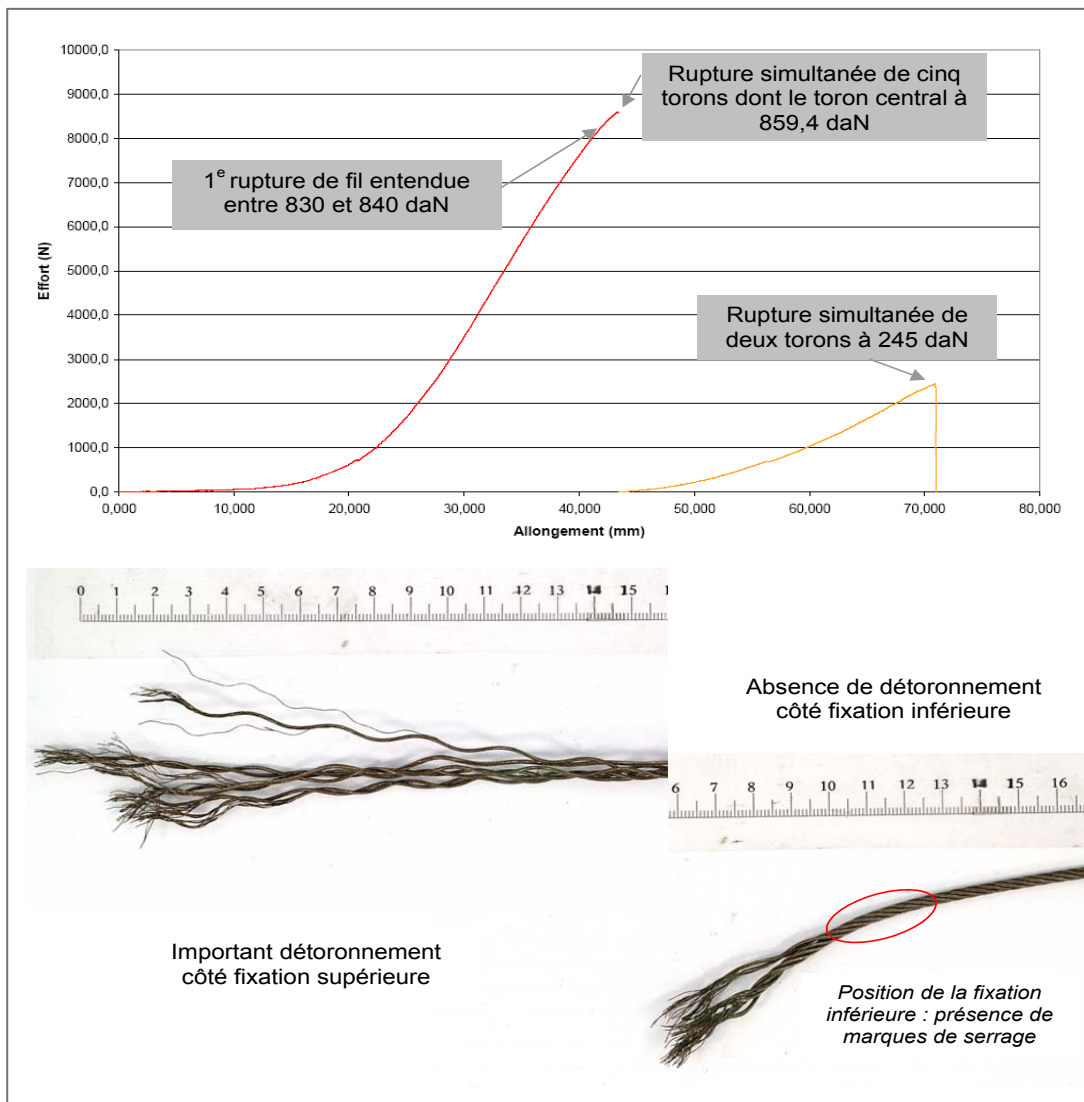
Essai de traction sur un câble neuf

Sur un câble neuf, la rupture s'est produite à proximité du système de fixation inférieur.

Remarque : la proximité du système de fixation a empêché le détoronnement du câble sur l'extrémité inférieure rompue. Des marques de pincement sont observées sur ce câble à l'endroit de la fixation.

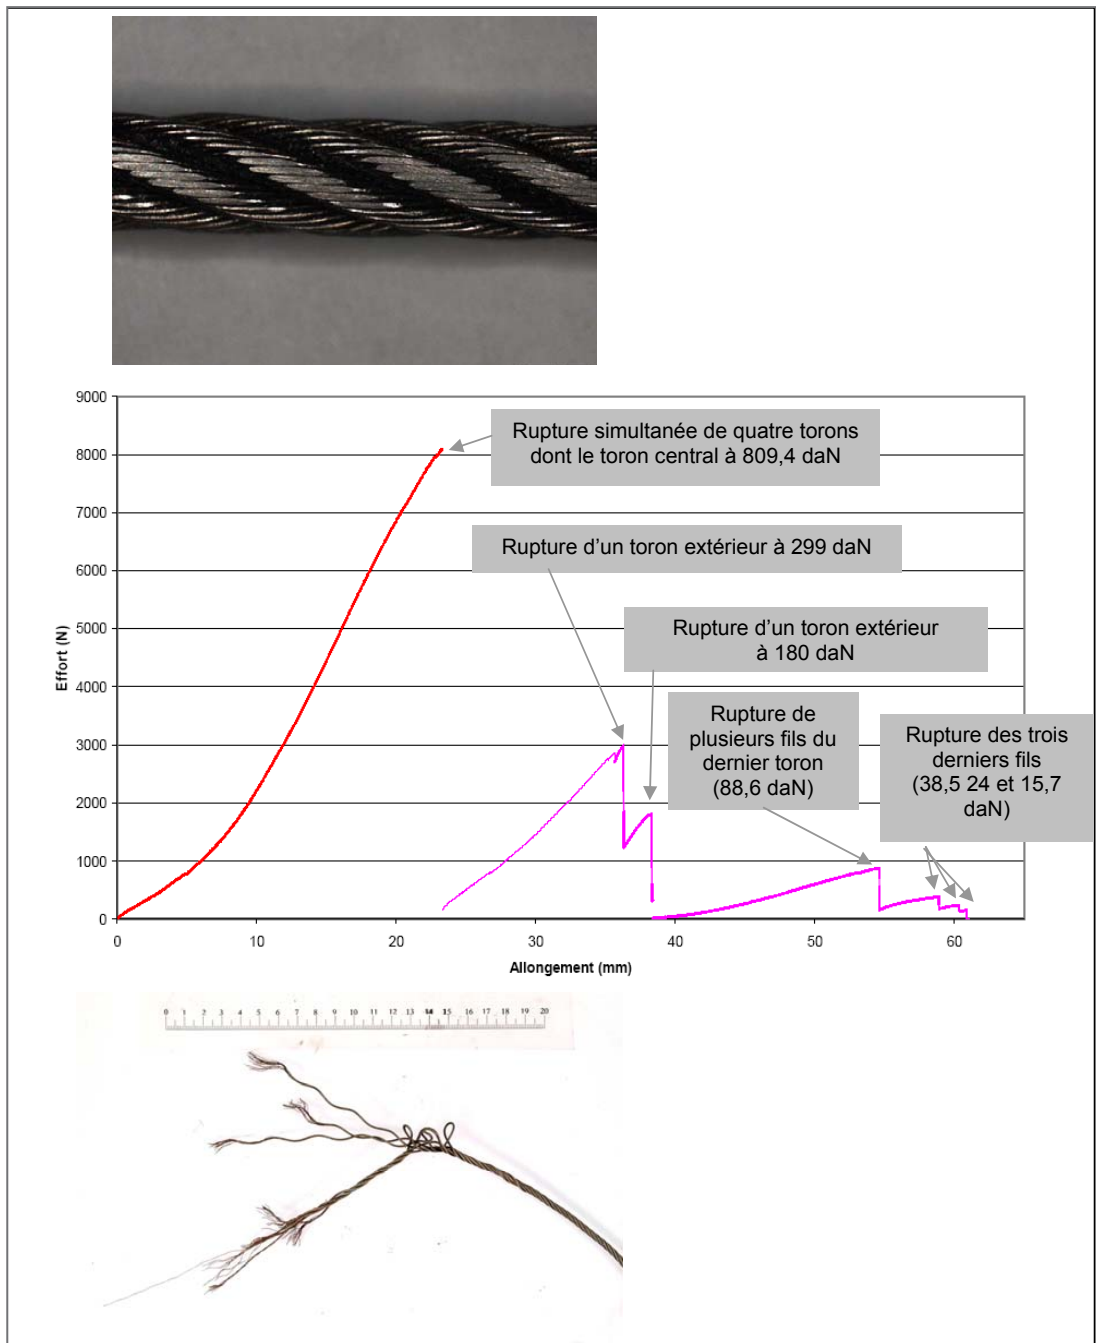
Essai de traction sur un câble faiblement usé

Sur un câble faiblement usé, la rupture s'est produite au niveau de la zone usée, positionnée au milieu de la section comprise entre les fixations.

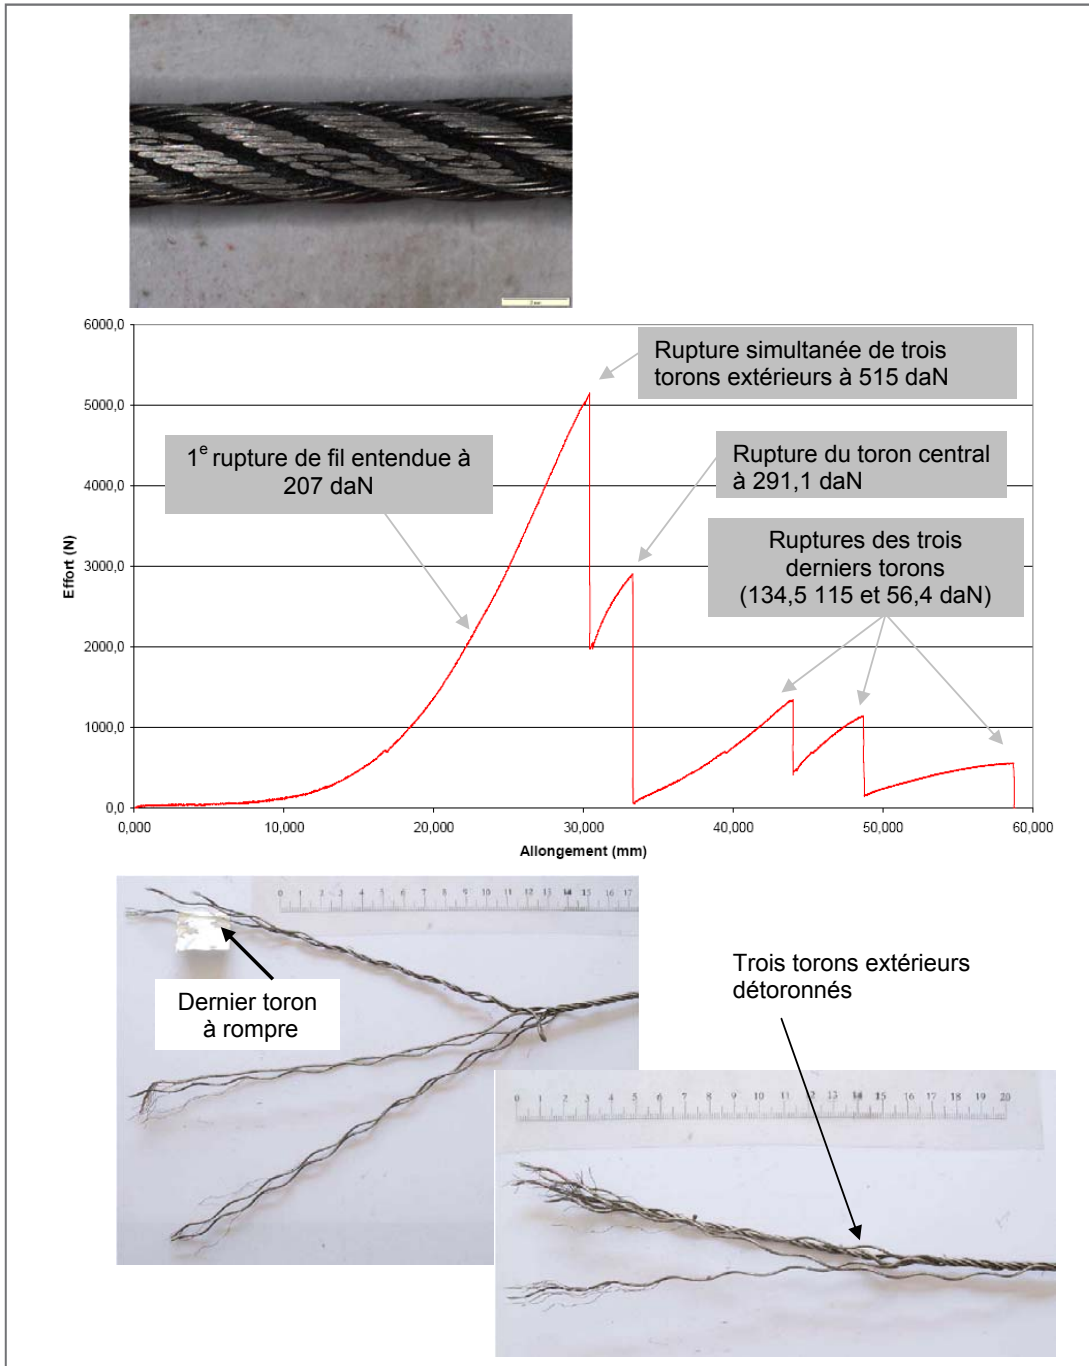
Essai de traction sur un câble présentant une usure similaire à celle du câble à cabrer du F-OIQI

Sur un câble usé comme l'était celui du câble à cabrer arrière du F-OIQI, la rupture s'est également produite au niveau de la zone usée placée entre les fixations.

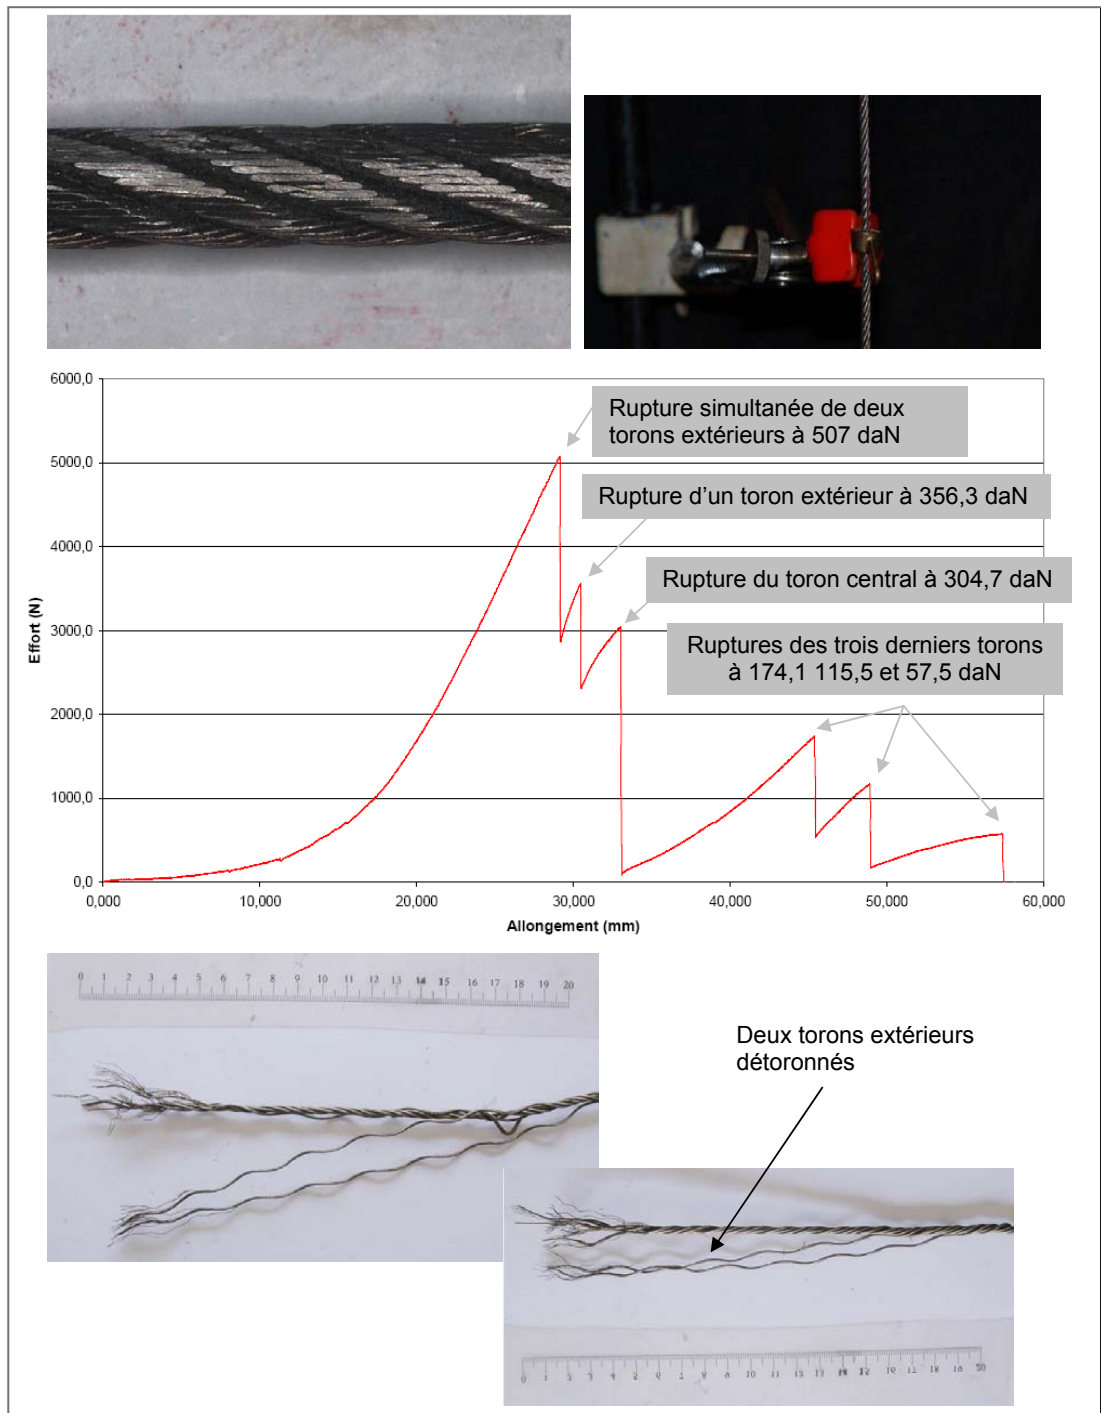
Essai de traction sur un câble présentant une usure similaire à l'usure de câble à cabrer du F-OIQI avec un dispositif simulant la présence du guide-câble

En complément du montage réalisé pour l'essai précédent, un dispositif possédant un diamètre, une épaisseur et une rigidité similaires à ceux du guide-câble a été mis en contact avec le câble dans sa partie usée. La rupture s'est faite à ce niveau.

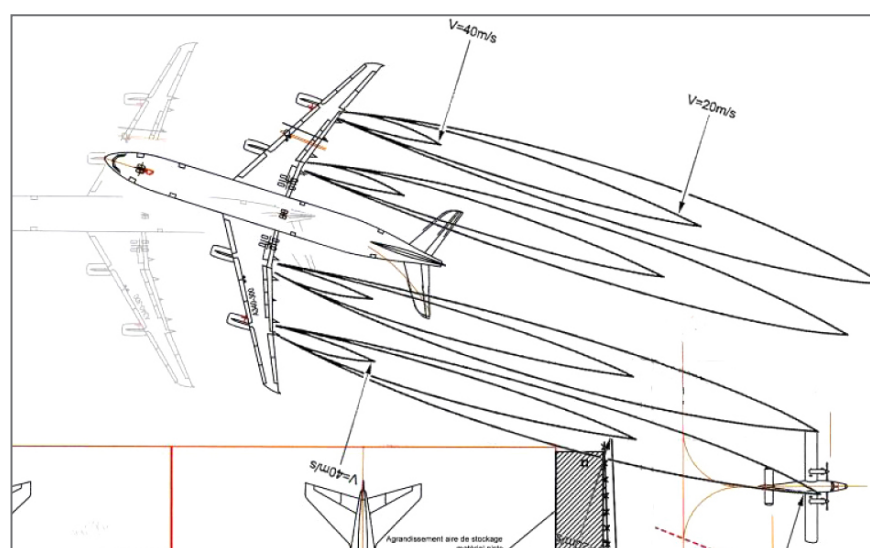
Dans la configuration présentée, les réacteurs de l'A340 sont distants d'environ quatre-vingts mètres de l'empennage du DHC6. Néanmoins, il s'agit là d'un schéma de principe ; dans la pratique, il est possible que le repoussage amène l'A340 plus à l'est ; l'avion peut être aussi légèrement désaxé. Ainsi, par exemple, si l'A340 est tourné d'environ 15° vers le nord, le DHC6 stationné le plus au nord est touché par le cône d'éjection des gaz :

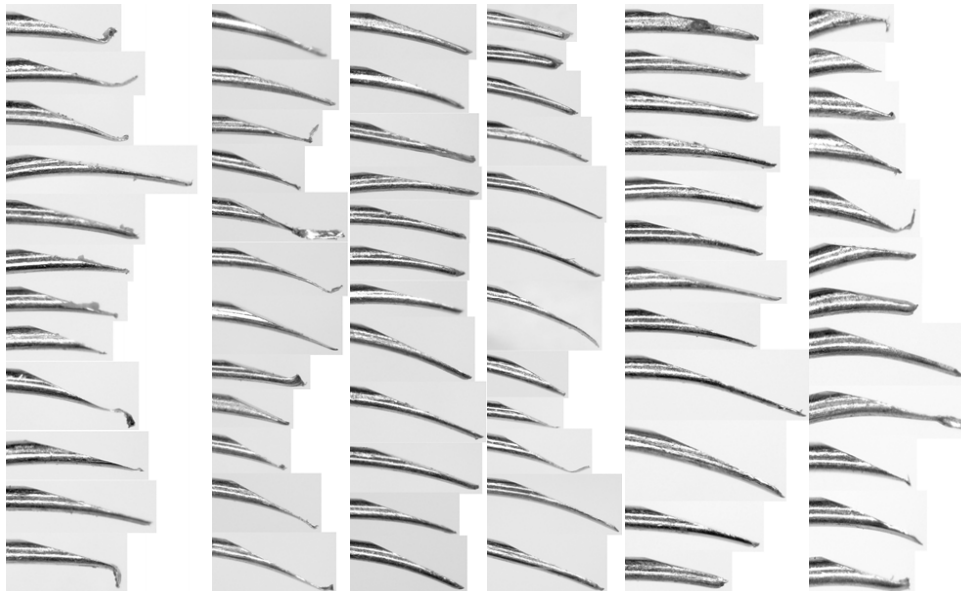
Profils d'usure des fils appartenant aux couronnes extérieures des torons externes

Plages d'usure observées sur les fils intérieurs de torons externes

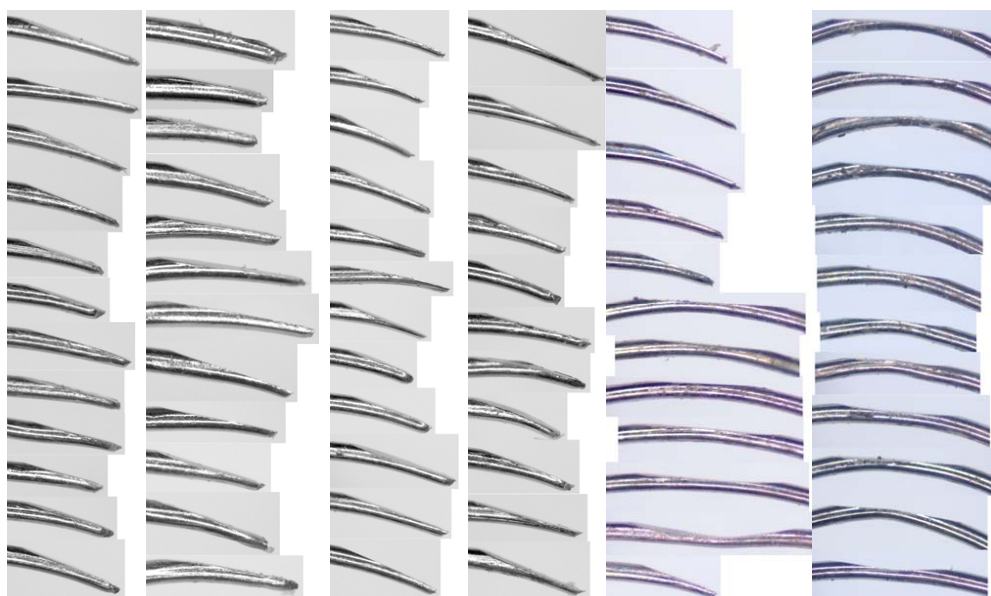
Annexe 2 : Usure observée sur le câble de commande de profondeur à piquer du F-OIQI (taux d'usure évalué à 35%)

Profils d'usure des fils appartenant aux couronnes extérieures des torons externes

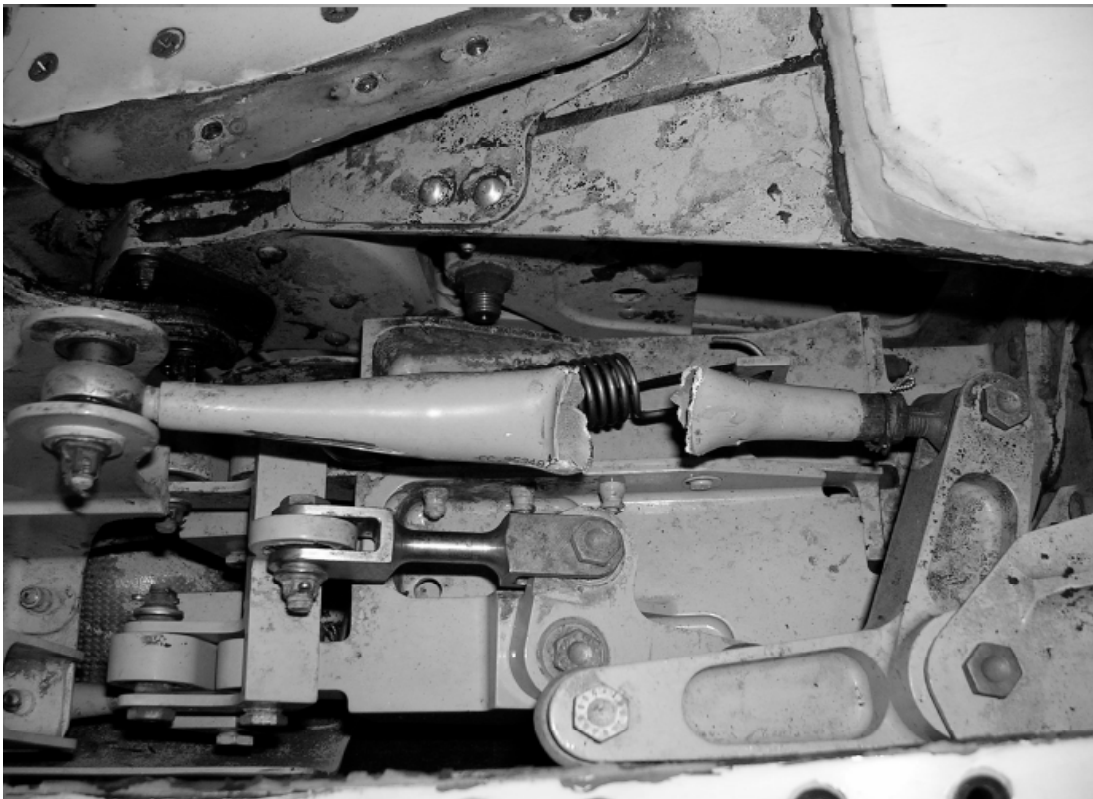
La biellette de commande de l'aileron droit est retrouvée rompue par suite d'un flambage .

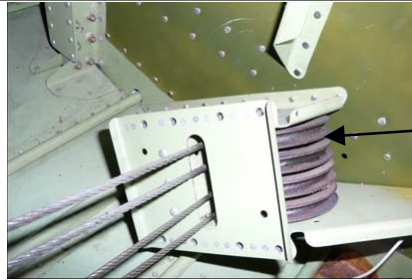
Pulley cluster located at STA 378.13

3. Any aircraft that is operated in a hot humid climate has accelerated wear (carbon steel) at the pulley at STA 378.13. This is due to condensation running down the cables and then collecting at the pulleys. The condensation causes oxidation on the control cables. The control cables transit back and forth through the pulleys during normal flight operations. The pulleys wear off the oxide, leaving a bare surface. This allows another layer of oxide to form, creating a cycle that accelerates cable wear.

4. Experience has indicated that it is beneficial to tension cables to the low end of the range in the rigging specifications (less wear).
5. Replacement interval on cables is sufficiently short to detect cable damage before failure.

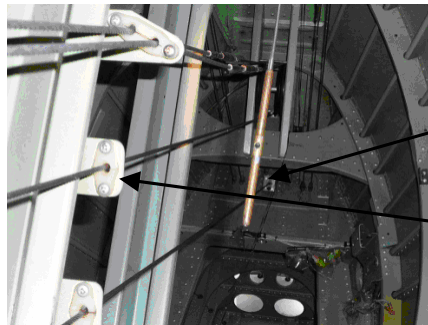
Fairlead at STA 486.34

6. The fairlead at STA 486.34 if not relocated as per TAB 646/9 has been found to show signs of wear or found worn out and the elevator cable rubbing on P/N C6FS1714-3 (MOD 6/1458).

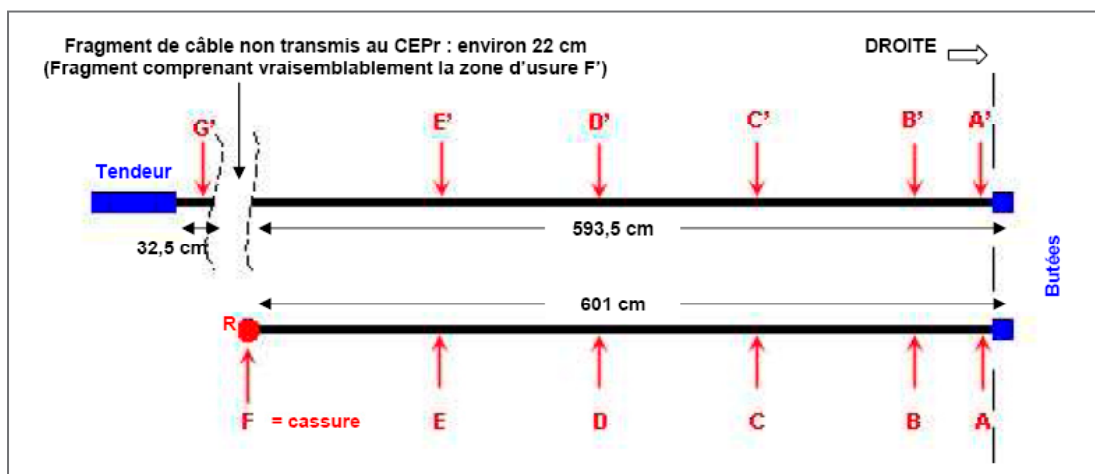
Le schéma suivant situe les usures observées sur les câbles :

Les usures constatées sur les câbles inférieur et supérieur sont situées rigoureusement aux mêmes distances des butées et présentent les mêmes aspects.

- ❑ Les zones d'usure A et A' s'étendent sur environ 3 à 4 cm et sur un secteur inférieur à 180°. Elles se caractérisent par la formation de méplats sur les fils extérieurs.
- ❑ Les zones d'usure B et B' s'étendent sur environ 3 à 10 cm et sur un secteur inférieur à 90°. Elles ne sont pas caractérisées par des méplats mais plutôt par de petits arrachements sur les fils extérieurs.

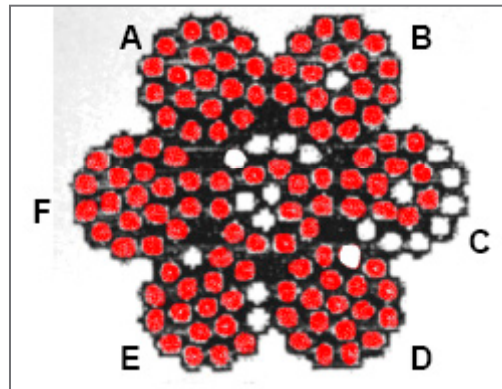
Sur le schéma en coupe ci-dessous (torons repérés arbitrairement de A à F), les fils rompus au droit d'une usure sont repérés en rouge, soit 113 fils sur un total de 133. Ces usures se caractérisent par la formation de méplats, avec des traces de frottement parallèles à l'axe du câble.

Les vingt autres fils se sont rompus statiquement en traction avec une striction des fils au droit de leur plan de rupture. Plusieurs d'entre eux, appartenant au toron C, présentent des usures en arrière de leur cassure. Ces usures sont du même type que celles relevées au droit des cassures.
